# **PRESENTATION DES TRAVAUX DU PHARE D'AIX MEMOIRE**

OCTOBRE 2014

Version	Rédacteur	Observations
Version finalisée - octobre 2014	<b>Ch.BLEYNIE</b> Chef de Subdivision de La Rochelle	/

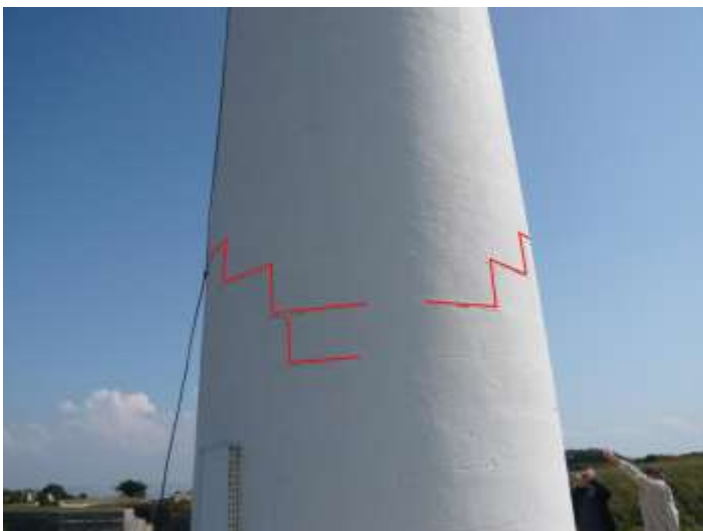
Lors d'une inspection des ouvrages en septembre 2009, il est apparu que le fût portant la lanterne était fissuré horizontalement à une hauteur de 2 m environ au dessus du sol.

*Schéma de fissuration sur la face ONO*

Cette fissuration qui, lors de vents forts mettait l'ouvrage en vibration de façon anormale, a conduit le service, par principe de précaution, à interdire l'accès et à installer un périmètre de sécurité autour de l'ouvrage.

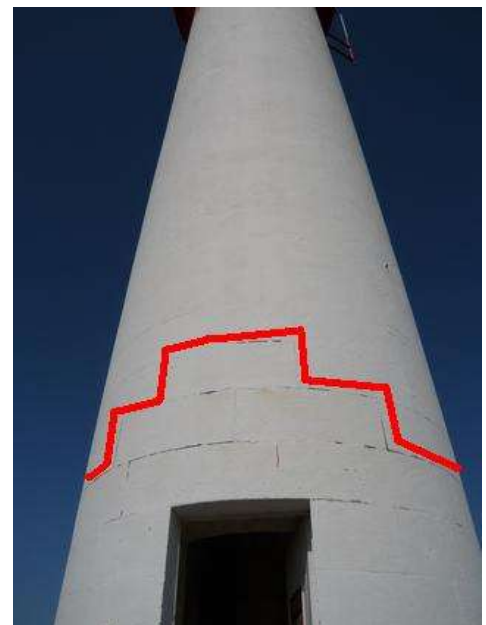
*Schéma de fissuration sur la face*  
6 sur 27

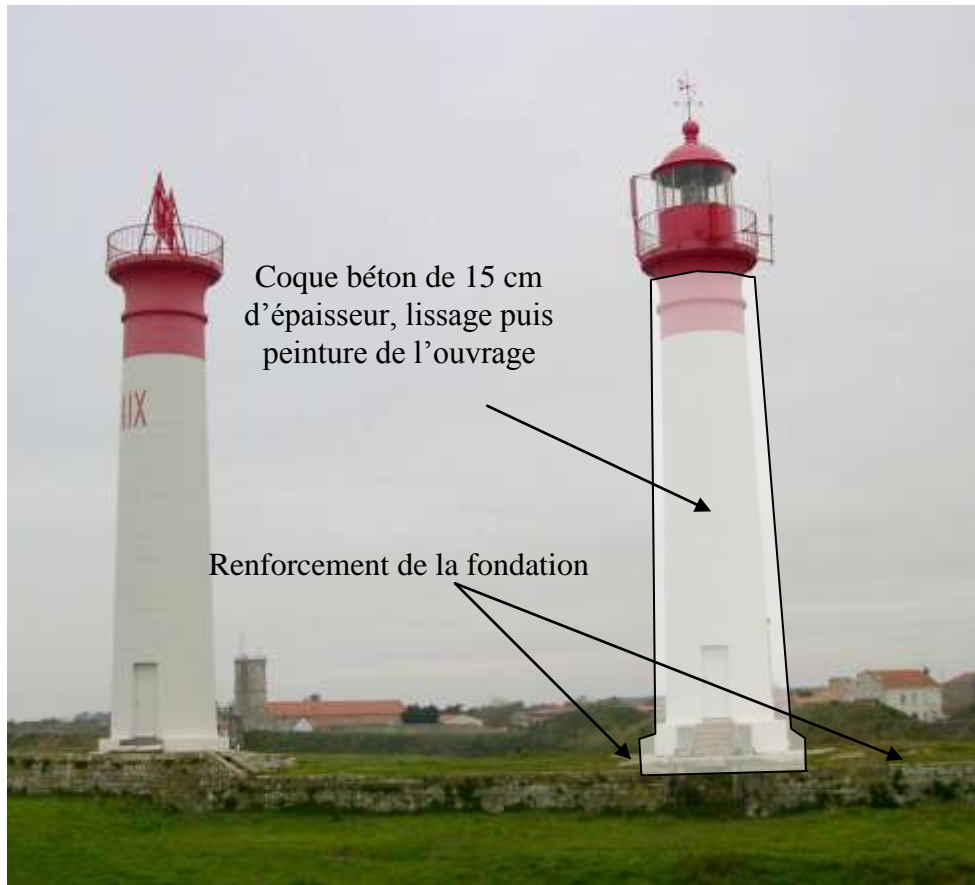
- ❑ **Le démontage et le remontage de l'ouvrage avec le remplacement des premiers rangs de pierre.** Ceci afin de retrouver le phare dans les conditions initiales.  
**Cette solution a été écartée.**
- ❑ **La réparation limitée de l'ouvrage par des injections de résine et un collage de tissus en fibres de carbone.** Cette option si elle permettait de rétablir l'intégrité locale des matériaux, ne modifiait pas le comportement dynamique de l'ouvrage. Les résultats n'auraient été probablement que provisoires et l'ouvrage aurait dû rester sous surveillance et instrumentation car l'adhérence des résines était problématique.  
**Solution écartée également.**
- ❑ **Le renforcement avec une coque en béton projeté sur la totalité de l'ouvrage afin de lui donner de la rigidité** (voir ci-après).  
**Solution retenue.**

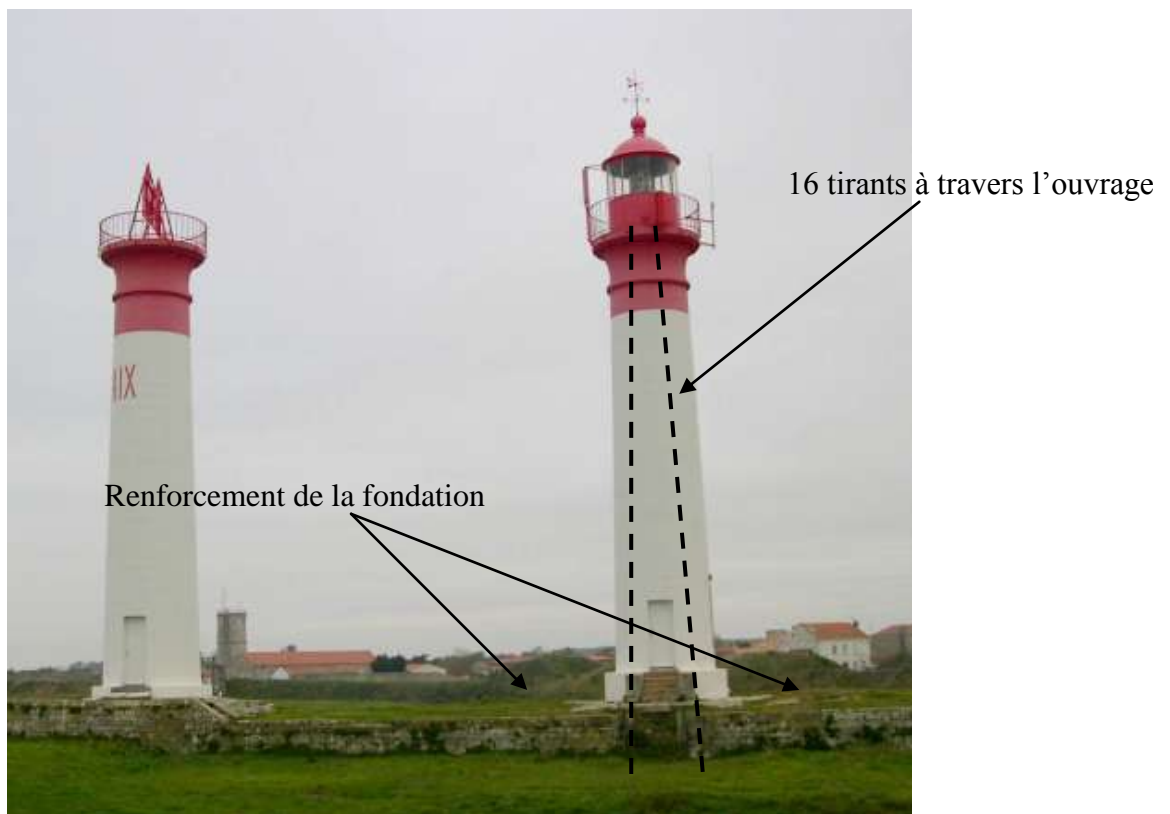
- **Mettre en place de haut en bas de l'ouvrage des tirants scellés à la résine** (voir ci-après).

Après étude et recherche d'un financement complémentaire auprès de la DAM, la solution retenue a été celle proposée par FREYSSINET.

La note de calcul faisait apparaître un coefficient de raideur moindre que la solution de base mais il était suffisant par rapport à l'objectif initial.

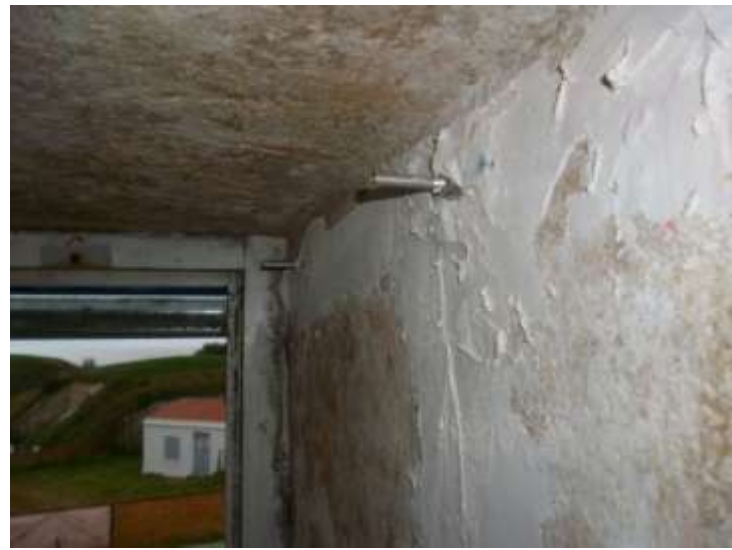
*Fissures et joints cachetés (1/2)*

Les fissures et les joints de la maçonnerie du phare ont été cachetés (la surface couverte représentait une couronne de 5 m de haut en partant du pied du phare => zone souffrante des vibrations).

Le but de cette obturation provisoire était de permettre d'injecter et de contenir la résine jusqu'à sa prise.

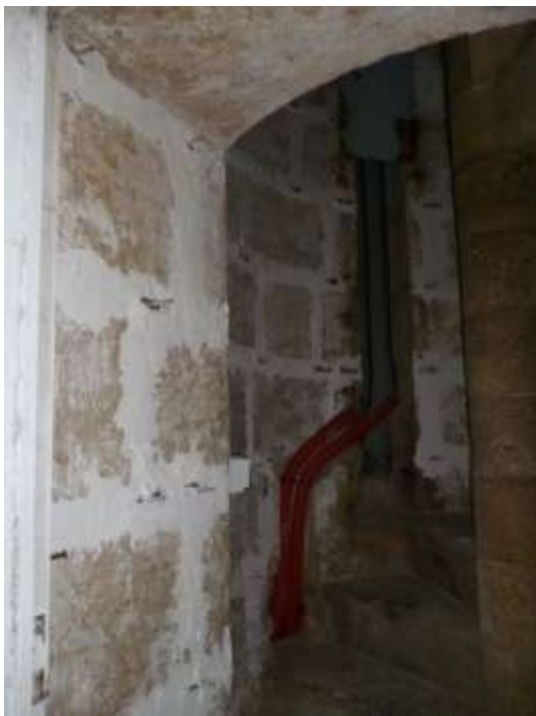
*Fissures et joints cachetés (2/2)*

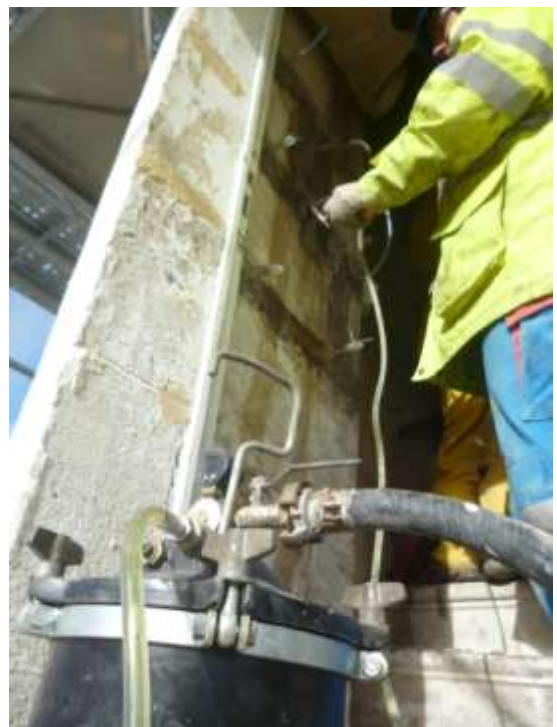
*Injection de la résine sous pression*

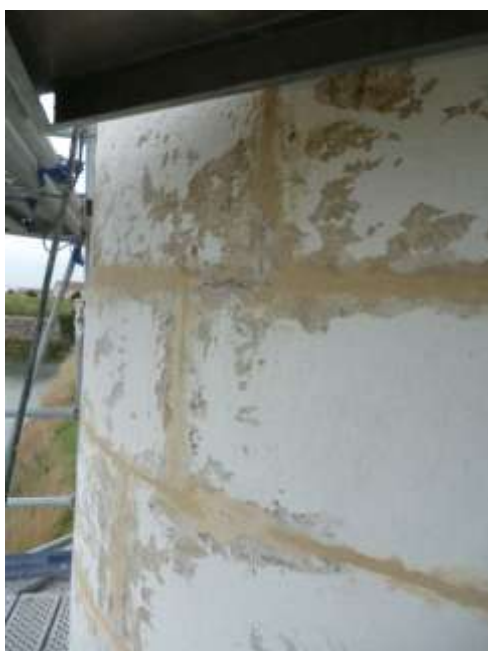
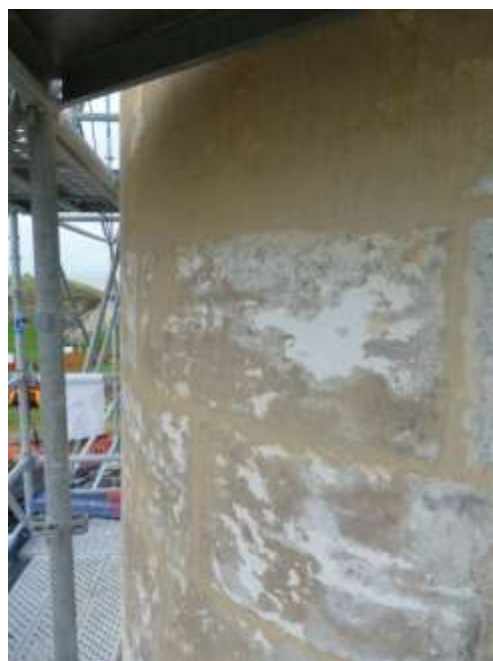
*Rejointoiement au mortier à chaux à l'extérieur*

Cette étape terminée, un décajetage puis un rejointoiement ont été opérés à l'intérieur et à l'extérieur avec un mortier à chaux.

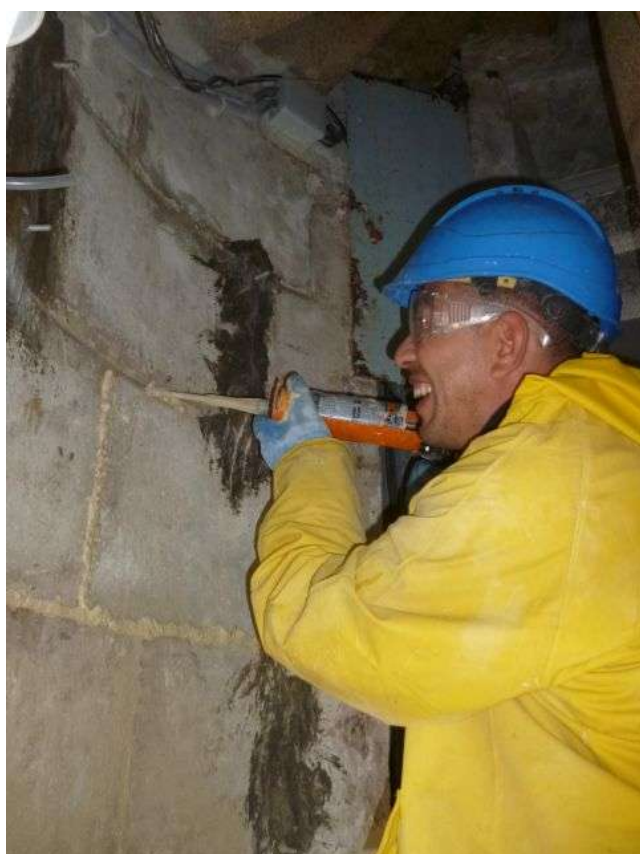
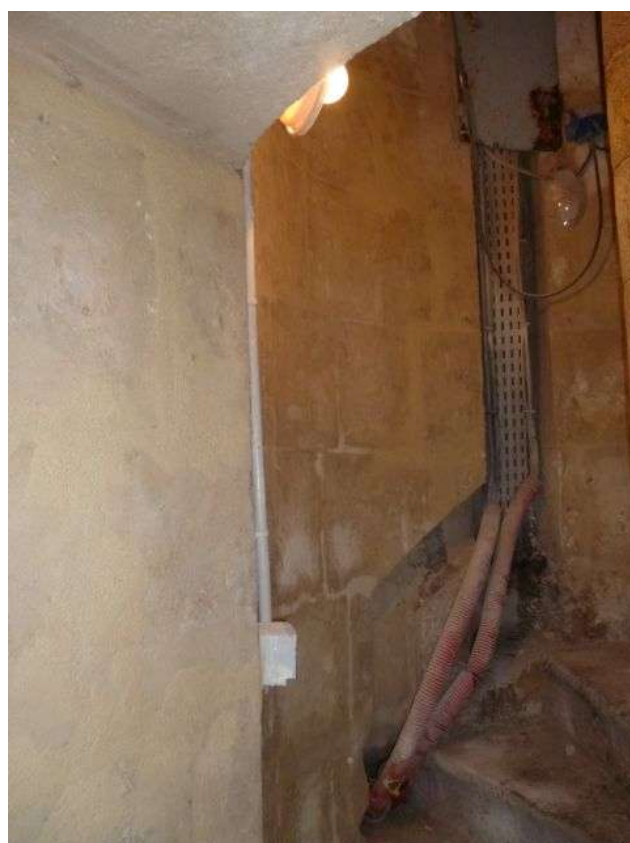
*Rejointoiement au mortier à chaux à l'intérieur*

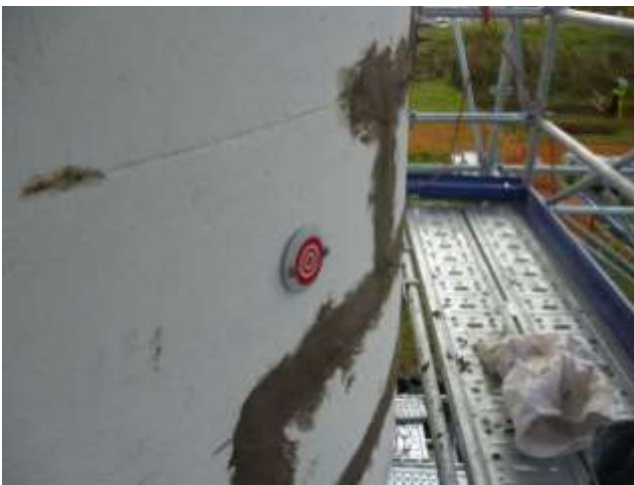
L'ouvrage a été suivi géométriquement durant tout le chantier avec la pose de 6 cibles sur le fût. Ainsi, un levé a été fait avant les travaux puis un après l'injection des fissures, un à mi-consolidation du fût (après mise en œuvre des 8 premiers tirants), un avant les injections de la fondation, un en cours des injections des fondations et un pour l'état final de l'ouvrage.

Durant toutes ces phases, l'ouvrage n'a pas bougé.

*Cible posée sur l'ouvrage*

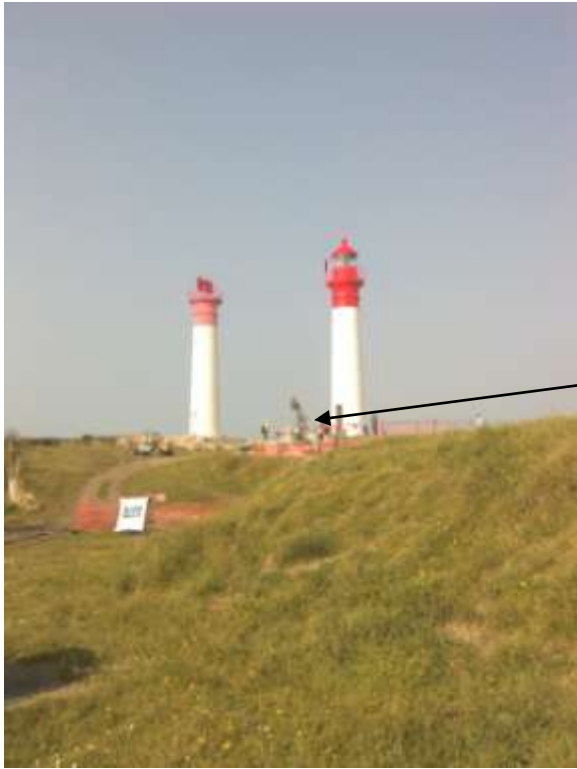
*Forage en cours*

Après un essai de convenance permettant de déterminer le substratum à 5.8 m, il a été convenu de descendre à 7 m car le calcaire était de bonne qualité.

Au final, 4 forages avec injections réparties autour de l'ouvrage ont été réalisés jusqu'à cette profondeur et 4 autres ont été réalisés pour atteindre le massif juste en dessous de l'ouvrage

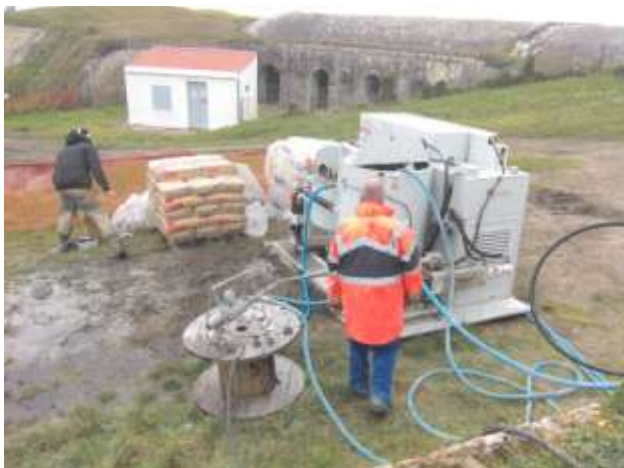
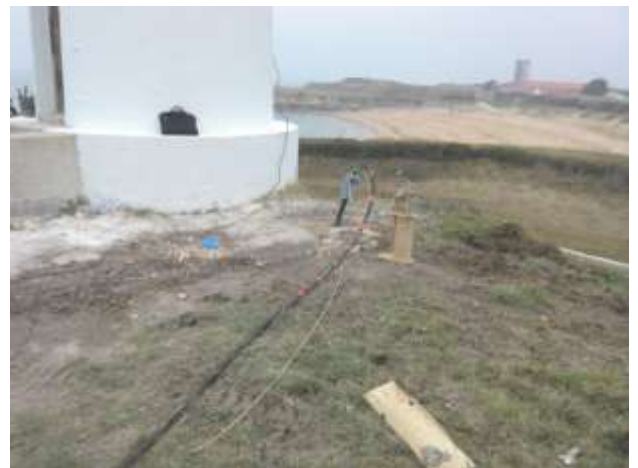
*Mise en œuvre du coulis*

A noter que la technique de claquage (coulis d'injection composé de bentonite de ciment et d'eau - 30 litres d'injection tous les 33 cm) a été employée ce qui a permis de renforcer la fondation de l'ouvrage.
