# **PRESENTATION DES TRAVAUX DU PHARE D'AIX MEMOIRE**

OCTOBRE 2014

Version	Rédacteur	Observations
Version finalisée - octobre 2014	<b>Ch.BLEYNIE</b> Chef de Subdivision de La Rochelle	/

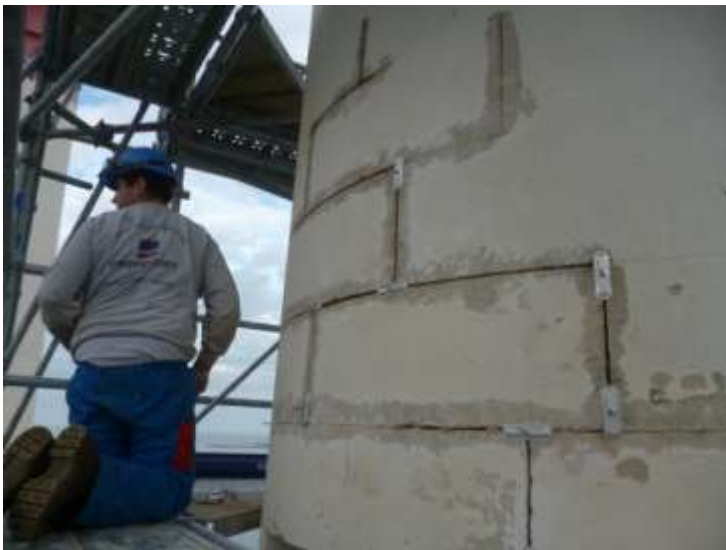
*Mise en place des évents*

Les fissures et les joints de la maçonnerie du phare ont été cachetés (la surface couverte représentait une couronne de 5 m de haut en partant du pied du phare => zone souffrante des vibrations).

Le but de cette obturation provisoire était de permettre d'injecter et de contenir la résine jusqu'à sa prise.

Cette étape terminée, un décajetage puis un rejointoiement ont été opérés à l'intérieur et à l'extérieur avec un mortier à chaux.

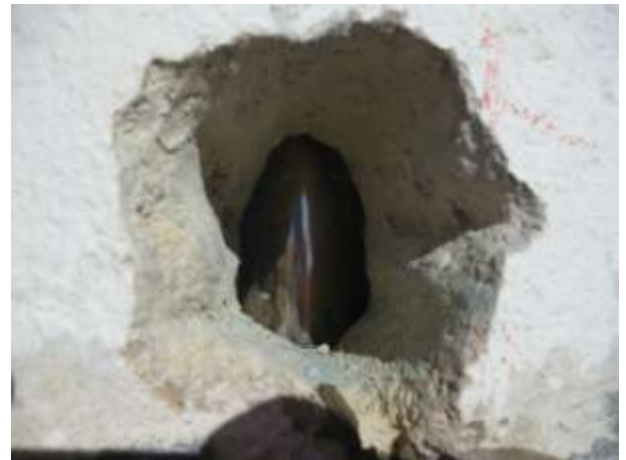
*Vue du tirant à 15 cm du bord extérieur de l'ouvrage*

*Principe du scellement des tirants par gravité*

*Tirants avec goujon*
