# **PRESENTATION DES TRAVAUX DU PHARE D'AIX MEMOIRE**

OCTOBRE 2014

Version	Rédacteur	Observations
Version finalisée - octobre 2014	<b>Ch.BLEYNIE</b> Chef de Subdivision de La Rochelle	/

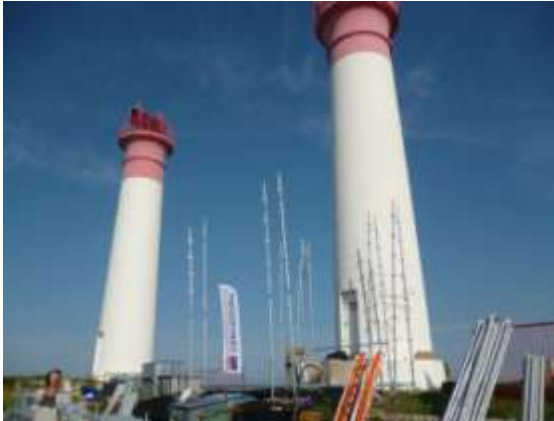
*Montage échafaudage*

Pour réaliser le chantier, un échafaudage de 21 m de haut a été monté. Ce dernier couvrait l'ouvrage et disposait à son sommet d'une sapine permettant d'assurer la dépose de la lanterne.

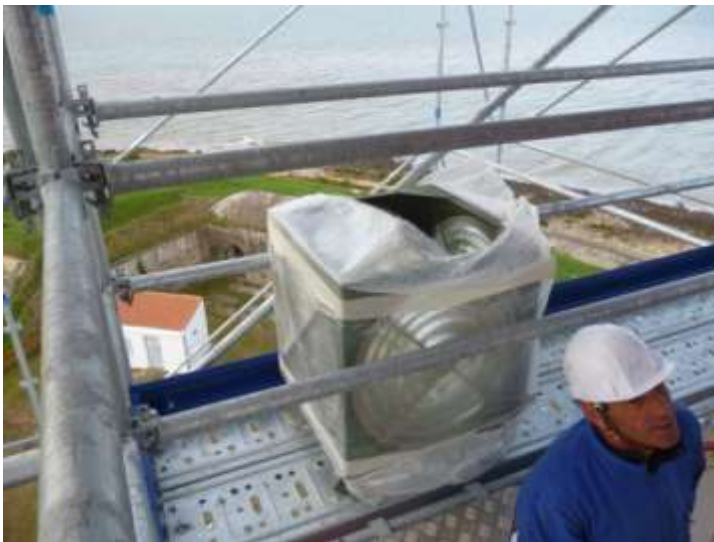
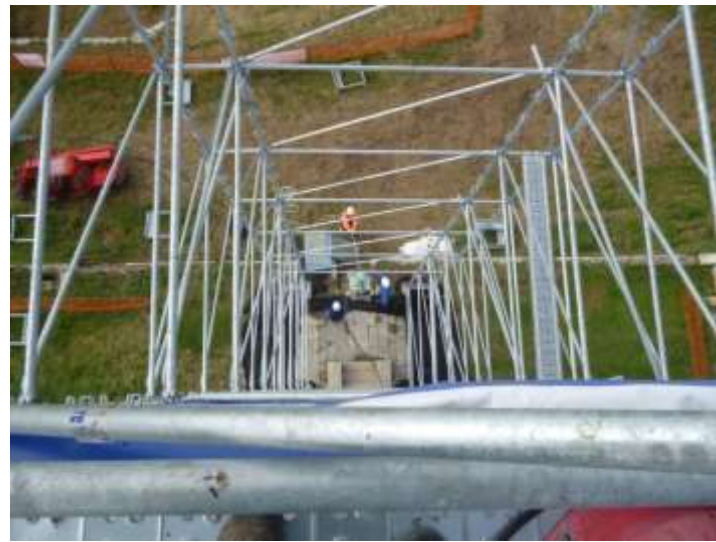
*Dépose de l'optique*

*Dépose de la Rose des Vents*

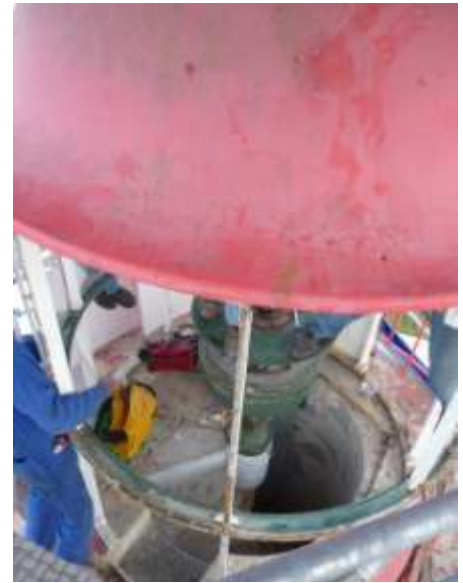
*Dépose de la coupole*

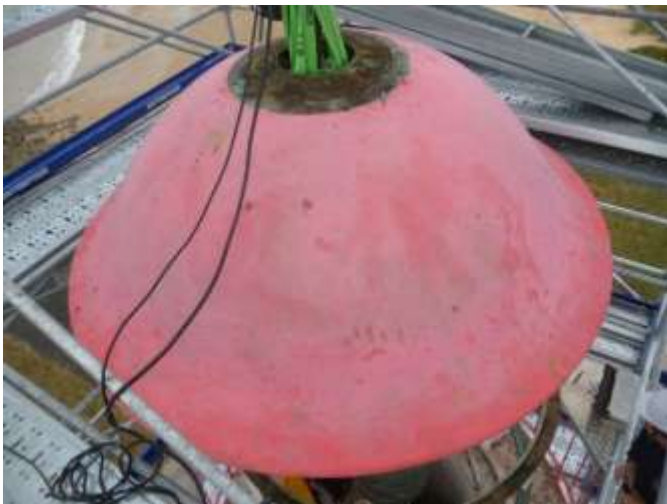
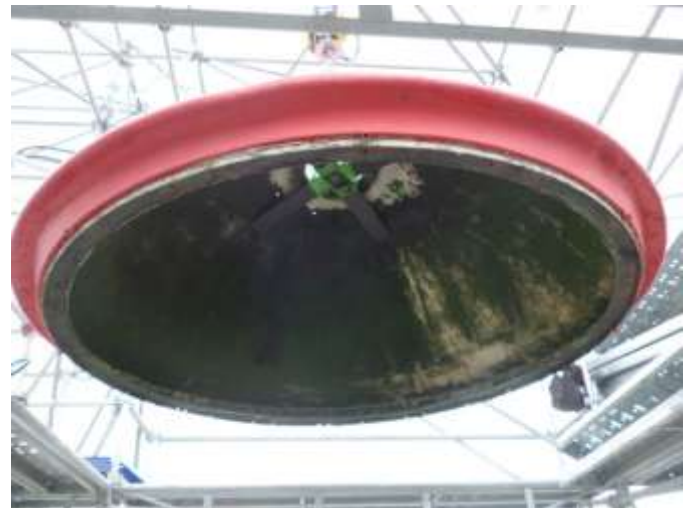
*Armatures libres de la  
lanterne*

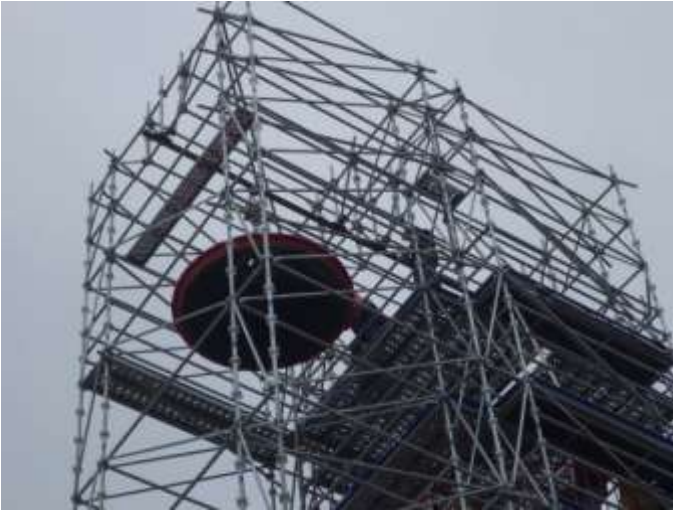
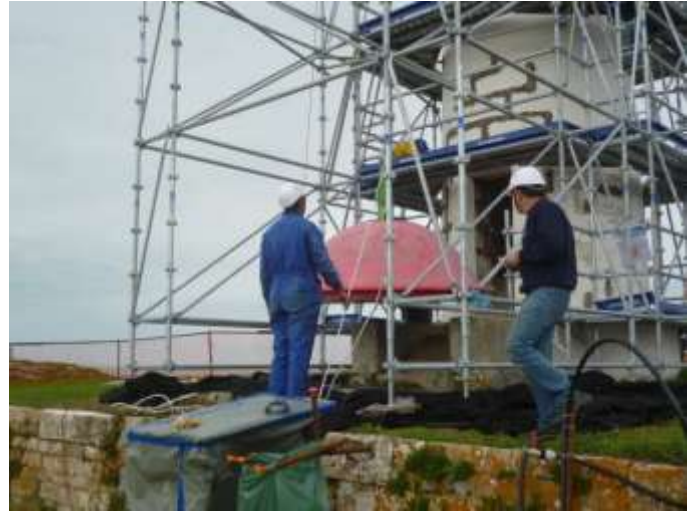
*Descente et réception coupole*

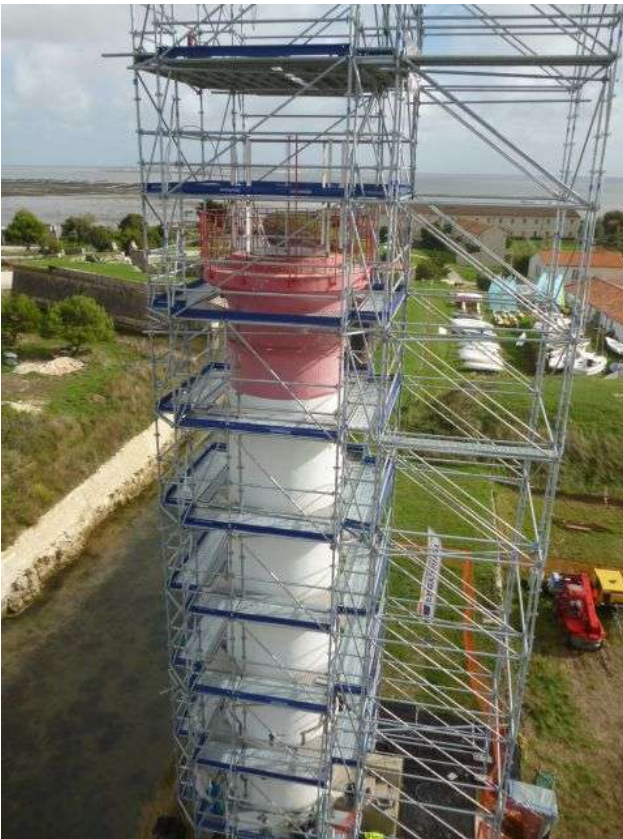
*Tour sans lanterne*

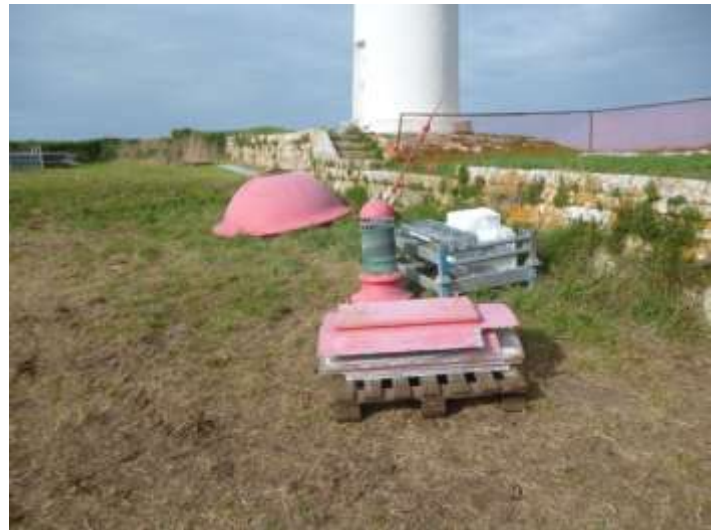
*Lanterne démontée avant transport à la subdivision*

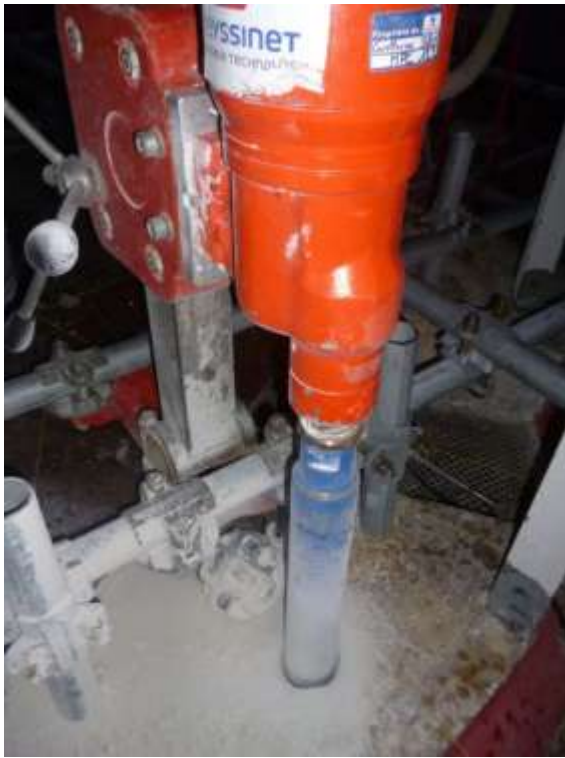
*Début carottage*

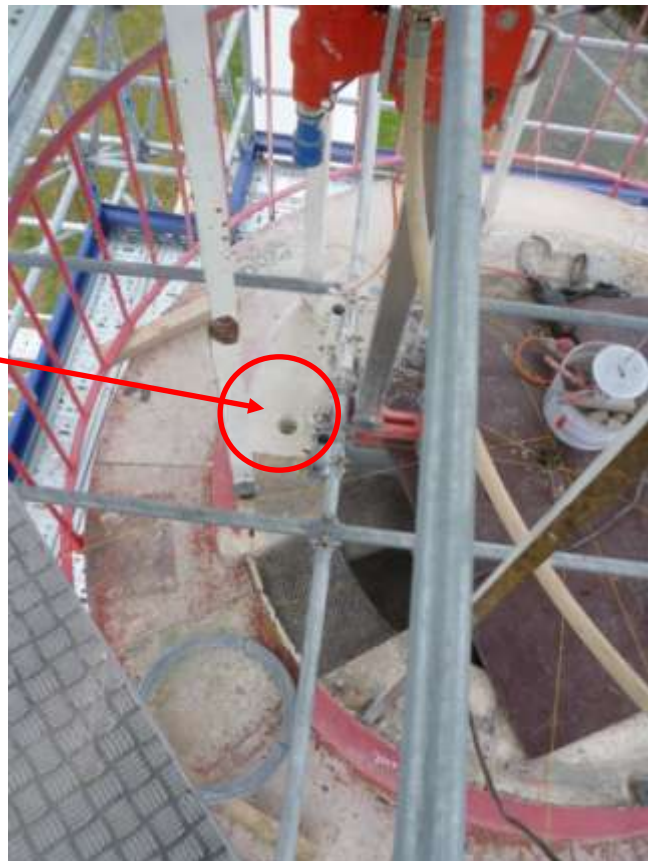
*Carottage de diamètre 64*

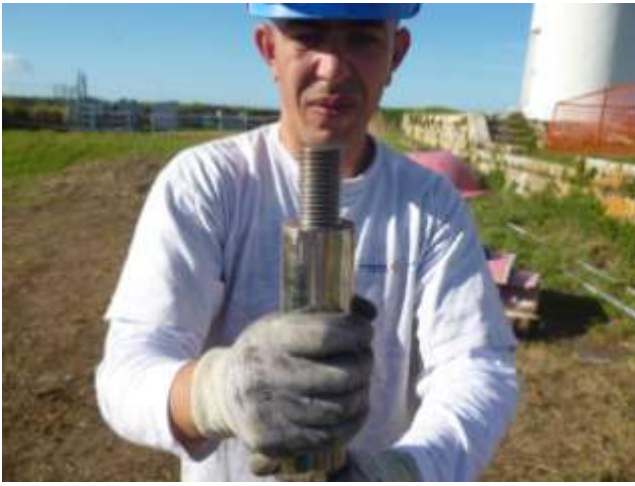
*Tirant en inox goujonné*

*Mise en œuvre du tirant*

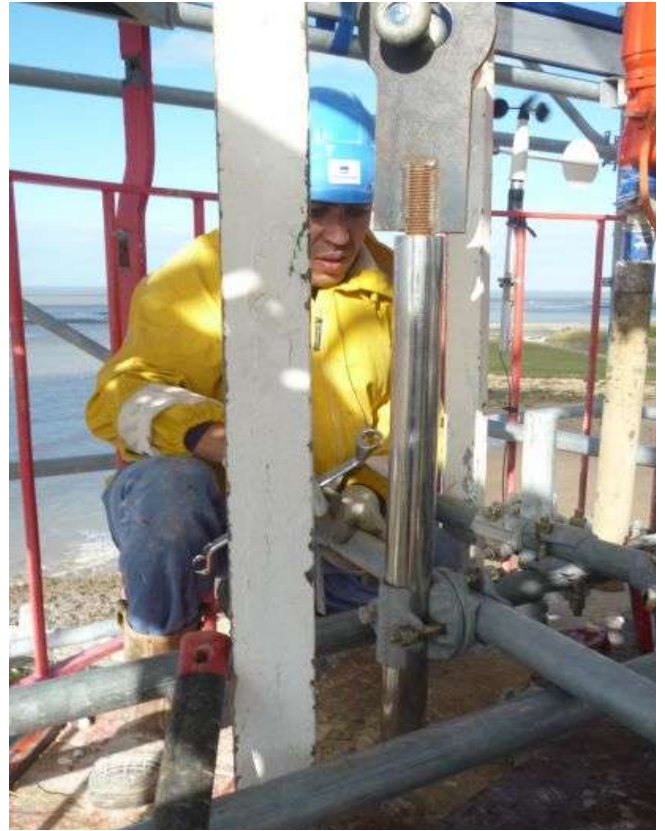
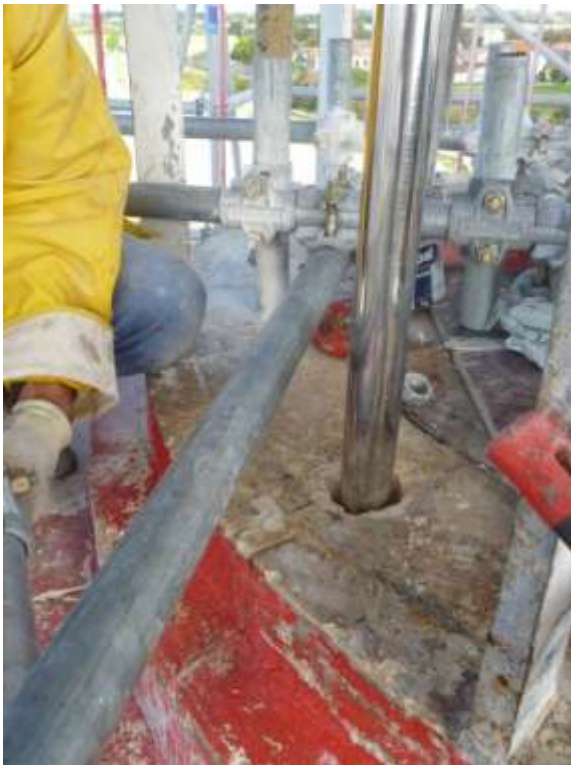
*Vue du tirant à 15 cm du bord extérieur de l'ouvrage*

*Principe du scellement des tirants par gravité*

*Tirants avec goujon*

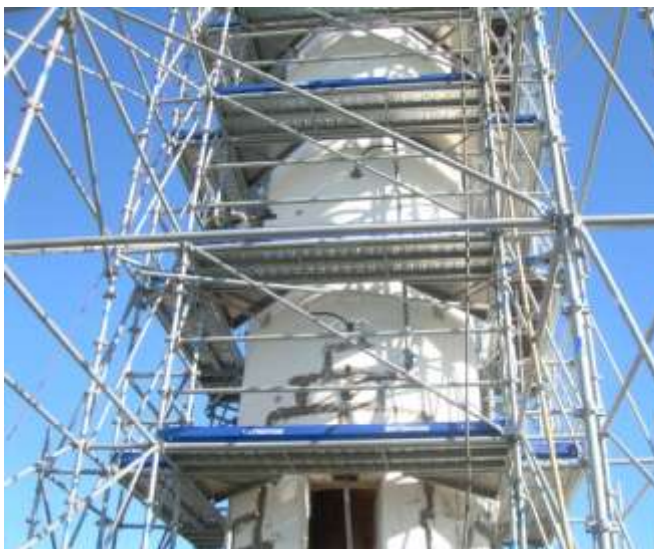
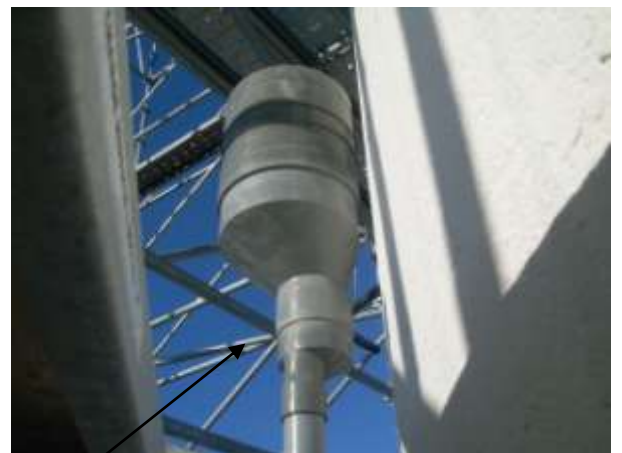
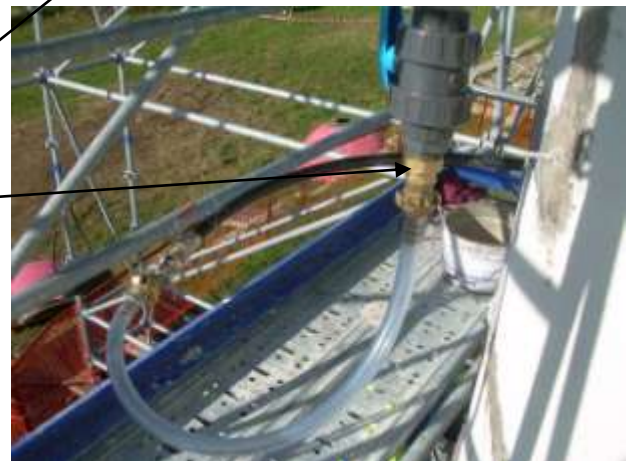
*Mise en œuvre du scellement*

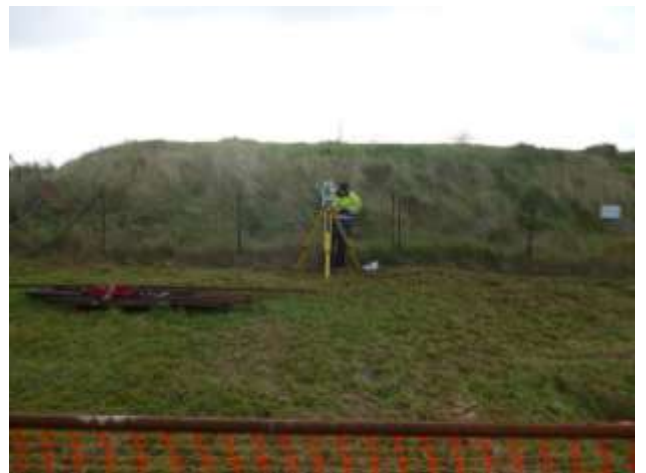
*Une des 2 stations*

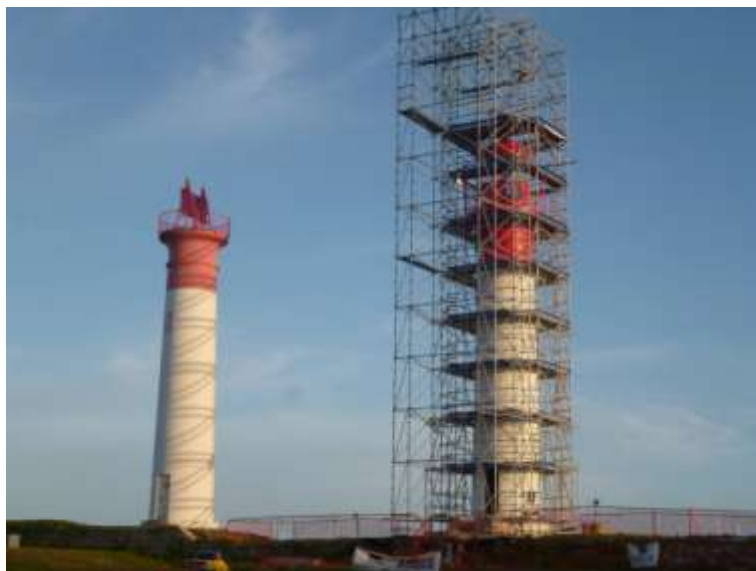
La tourelle en travaux a été poncée puis après préparation du support, la peinture a été appliquée par l'entreprise. La lanterne a été réposée et le filtre de la tour porte écran a été changé.

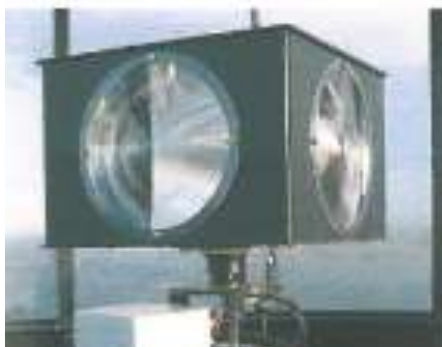
L'ancien feu a été remplacé par le feu tournant GFT 200 de GISMAN.

*Photo du feu issue de la  
plaquette de GISMAN*

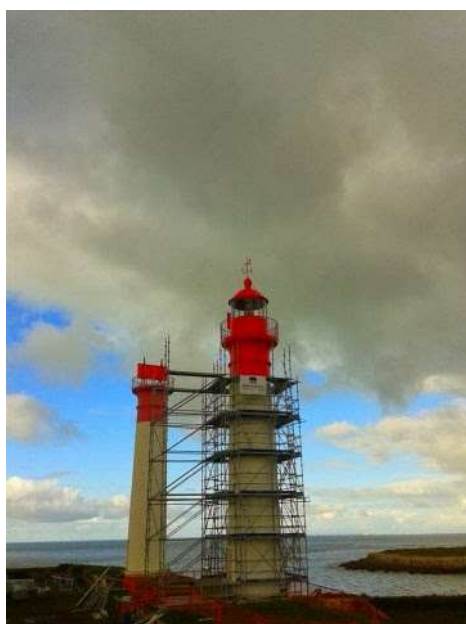
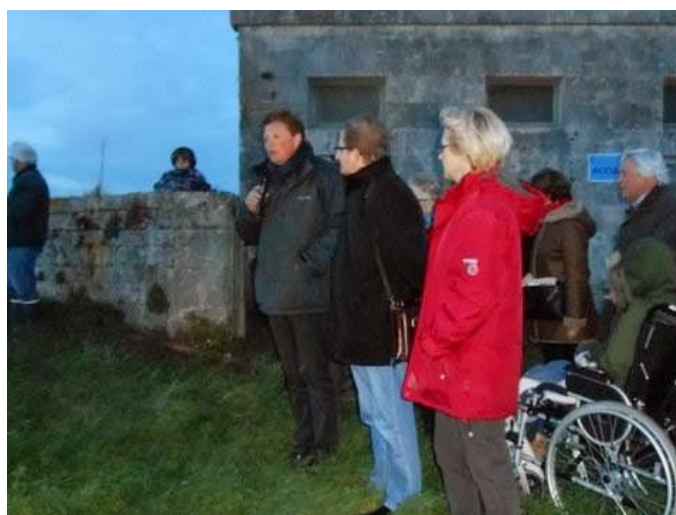
Le phare a été remis en service le 30 janvier 2014 lors d'une cérémonie en présence de M. le Maire d'Aix et les habitants de l'île.

*Remise en service*

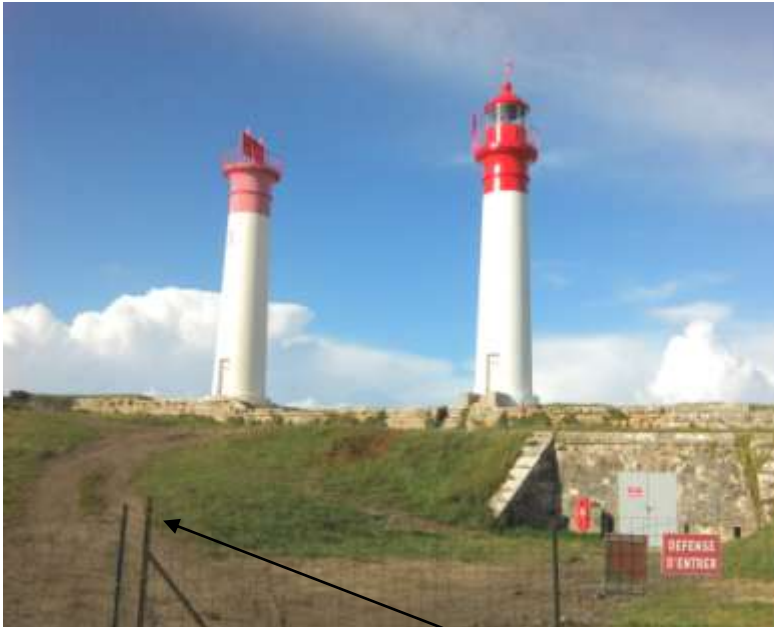
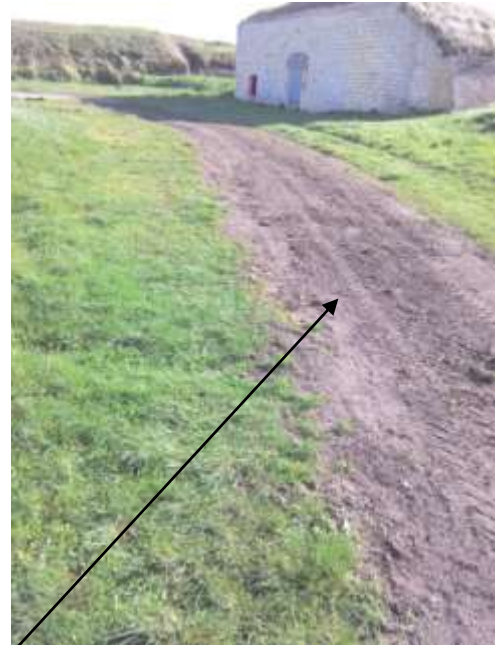
Le site a été remis en état. L'installation de chantier a été levée entièrement. Un nivellement des terres a été effectué ainsi qu'un engazonnement du site.

*Nivellement des accès et engazonnement*

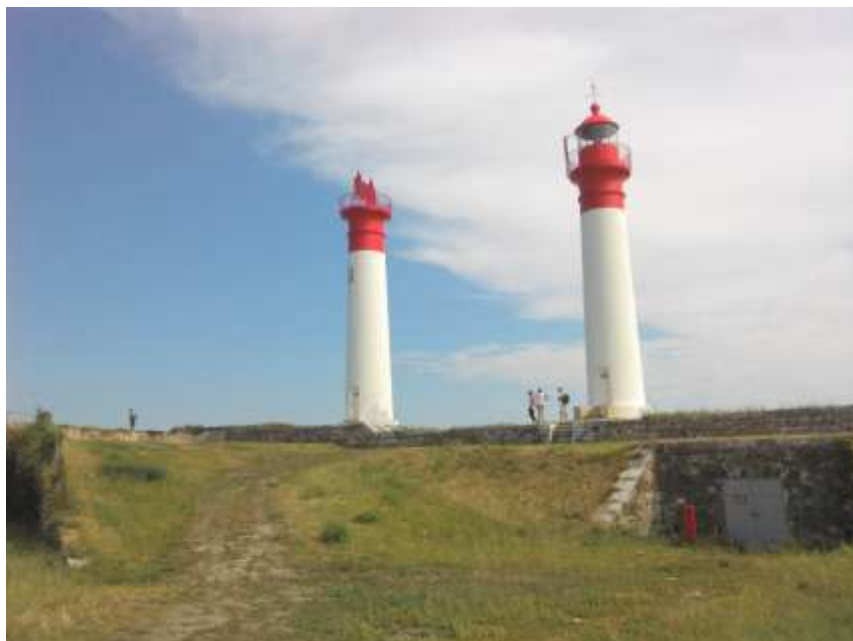
La tour porte écran a été repeinte par la subdivision après la fin de la deuxième phase. Le périmètre de sécurité a été levé. L'ouvrage est néanmoins toujours suivi dynamiquement (en continu via GSM) par le CETE (CEREMA).
